REALISIERBARKEITSUNTERSUCHUNG

HALLEN- UND FREIZEITBAD AQUA TOLL SCHORTENS

funktionale und bauliche Sanierung
mit energetischer Erneuerung

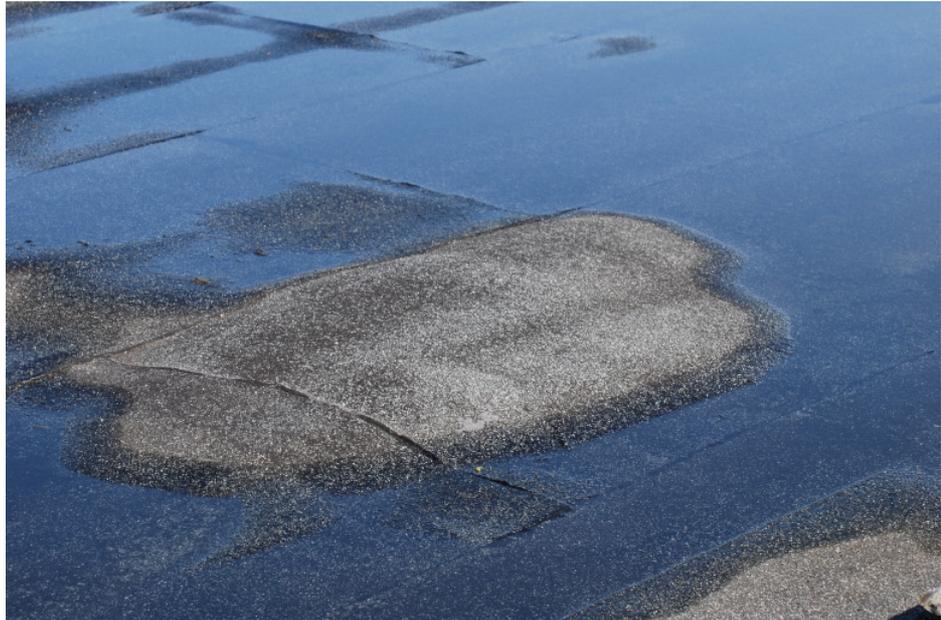
Die Dachkonstruktion ist mit Stahlbetonbindern im Abstand von 4,0 m überspannt, hat eine Tragschale aus Trapezblechen, Wärmedämmung (vermutlich 4 – 6 cm, wie seinerzeit üblich) und einer bituminösen Abklebung. Das Dach ist folglich als unbelüftete Warmdachkonstruktion ausgeführt. Die Abklebung ist augenscheinlich oftmals ausgebessert worden und befindet sich in einem sehr desolaten Bauzustand. Es sind diverse Ablösungen, Beulen etc. festzustellen. Die Lebensdauer der Abdichtung wird auf noch höchstens 2 – 3 Jahre geschätzt und dies auch nur unter Einsatz vieler Not- und Hilfsmaßnahmen. Hier ist dringender Handlungsbedarf angezeigt.

Beulenbildung / Ablösungen der Abdichtung

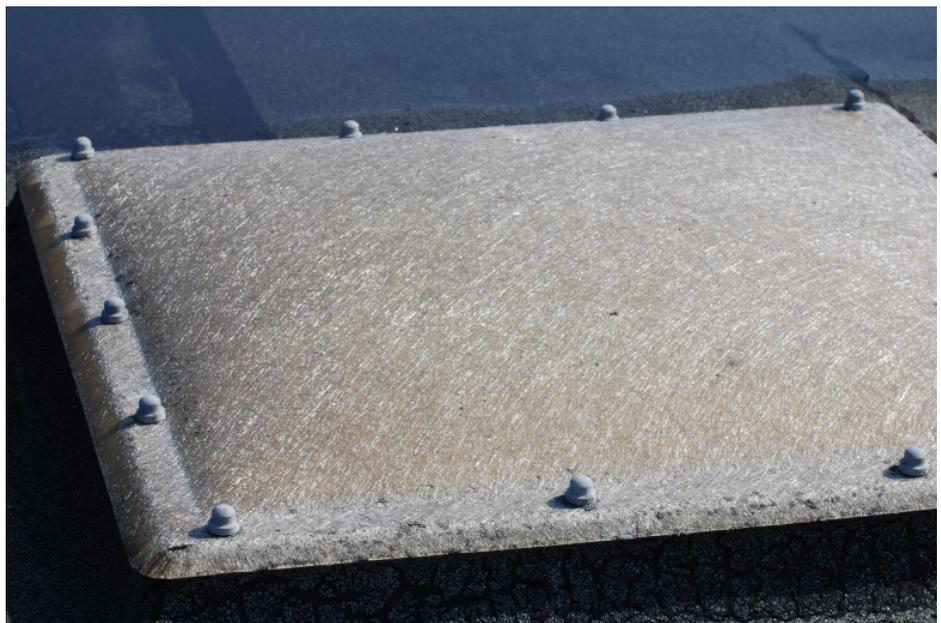
Die Belichtung der Nebenräume ist zum Teil über Lichtkuppeln geregelt. Die Schalen der Kuppeln sind auf Grund fortschreitender Alterung (Entweichen der Weichmacher) nicht weiter gebrauchsfertig.

Lichtkuppelschalen

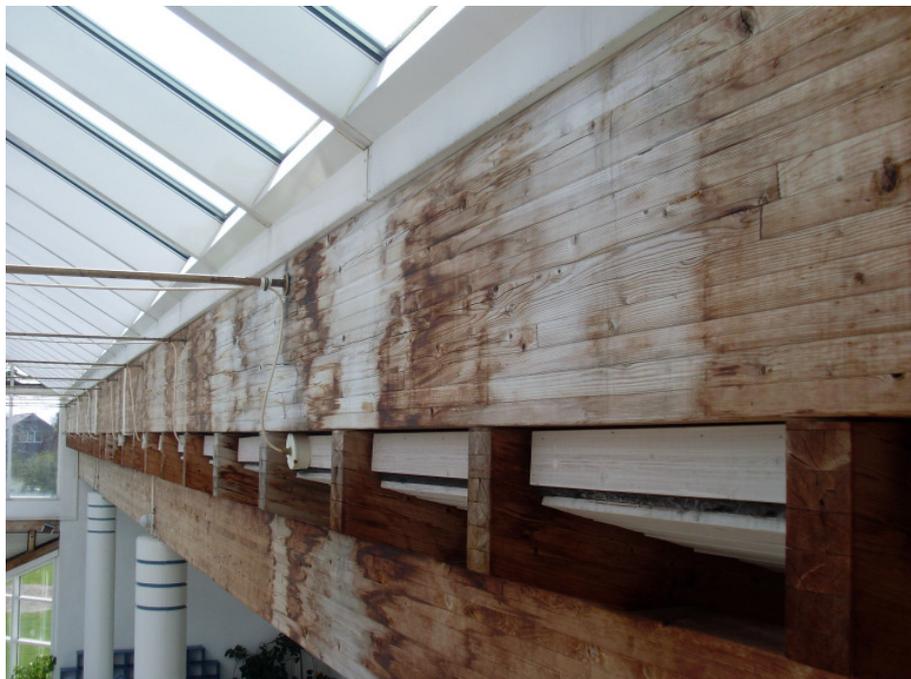
Das Hallendach ist mit Holzleimbändern, -pfetten und – sparren ausgeführt und mit einer Rauhpundschalung belegt. Die gesamte Leimholzkonstruktion ist durch die hohen Temperaturen und der hohen Luftfeuchtigkeit stark beansprucht. Es zeigen sich an diversen Stellen Schäden. Untersuchungen der Holzbauteile haben ergeben, dass die beschädigten Bauteile sanierungsfähig sind, dennoch für eine weitere Langlebigkeit das Klima im Schwimmbad entsprechend durch Lüftungsanlagen erträglich reguliert werden muss. Insofern ergibt sich als erste zwingende Maßnahme im Sanierungskatalog die Erneuerung der Lüftungsanlage im Freizeitbad.

Leimholzpfette Freizeitbad

Zuerst müssen die klimatischen Verhältnisse im Schwimmbad geändert werden (Reduzierung der Luftfeuchte) damit sind in dem Holztragwerk eine Ausgleichsfeuchte von <15 % einstellt. Dieses kann mehrere Wochen sogar Monate dauern. Anschließend sollte das gesamte Holztragwerk mittels Hebebühnen und Gerüsten genauestens kontrolliert werden und alle Risse, entsprechend der Einsichtnahme von statischer Bedeutung ($t > b/6$) durch Verpressen mit dem hierfür zugelassenen Epoxidharz WEVO EP20/VP1 mit Härter B 20/1 kraftschlüssig verschlossen werden, wobei in folgender Reihenfolge vorzugehen ist:

- Nachschneiden der Risse parallel zu den Verleimungen mit einer Handkreissäge ca. 40 mm tief und säubern der Risse mittels Preßluft
- Abkleben der Träger ober- und unterhalb der Risse mit Klebeband
- Verspachteln der äußeren Risszonen mit dickflüssig eingestelltem Epoxidharz
- Verpressen der Risse über Bohrlöcher im Abstand von ca. 15 cm fortschreitend mit gleichzeitigem Verschluß der Bohrlöcher mit Hartholzdübeln.

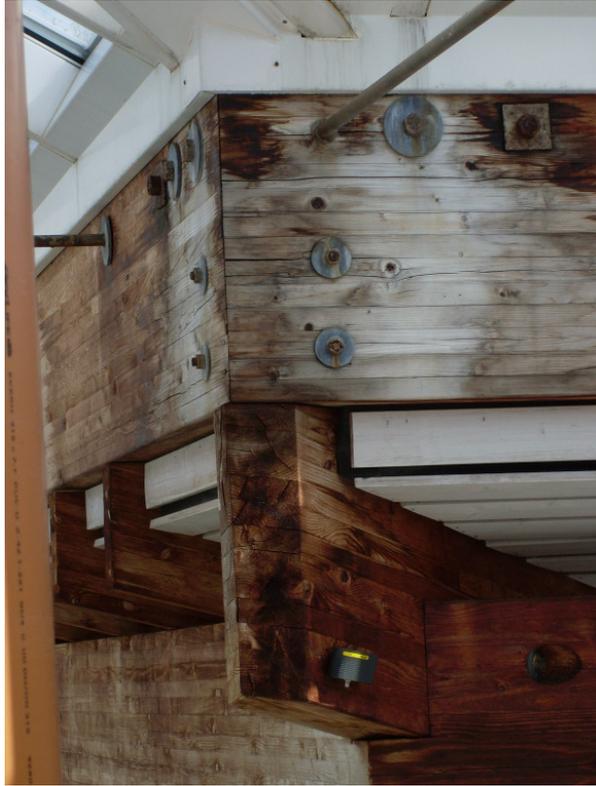
Leimholz –Knotenpunkt Freizeitbad

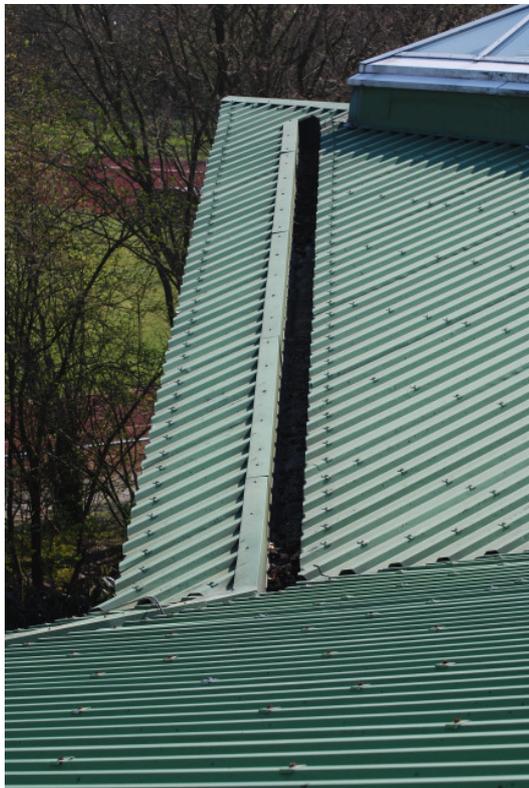
Dacheindeckung mit innenliegender Rinne

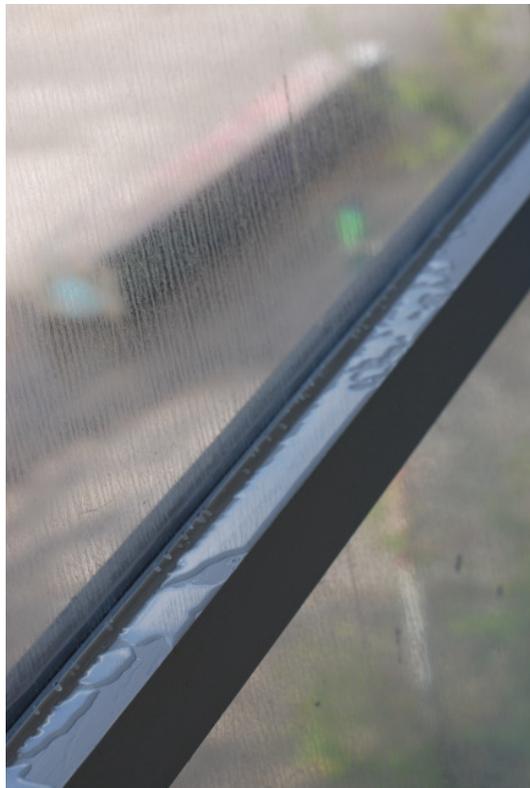
Die Ausführung entspricht in Hinsicht auf die Wärmedämmung nicht den Anforderungen der ENEC 2009. Ein Austausch der kompletten Fensteranlagen ist angezeigt.

Fensterprofile – Schweißwasser / Kondensatbildung

Offensichtlich wurden leider bei Sanierung des Umkleidebereiches die Fensteranlagen (Oberlichter) nicht ausgetauscht. Bei den weiteren Sanierungsschritten sollte der Austausch nachgeholt werden.

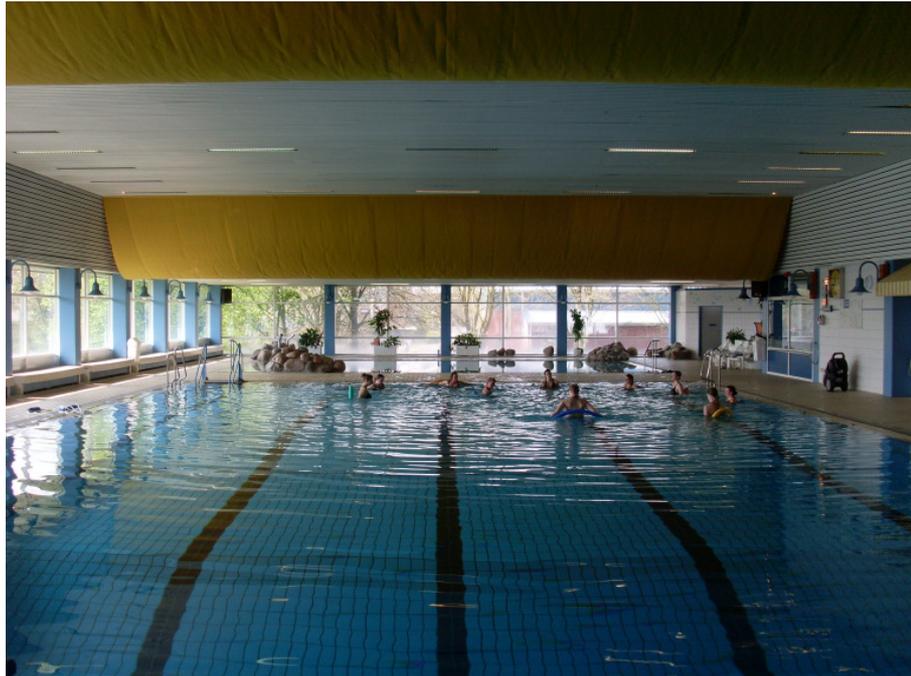
Unterdecke aus einer Stahlpaneeldecke vermutlich noch aus Baujahr des Gebäudes. Auf Grund diverser Leckagen und der nicht mehr zeitgemäßen optischen Erscheinung sind die Decken zu erneuern.

Angehängte Decken aus Stahlpaneel / Tuchbespannungen

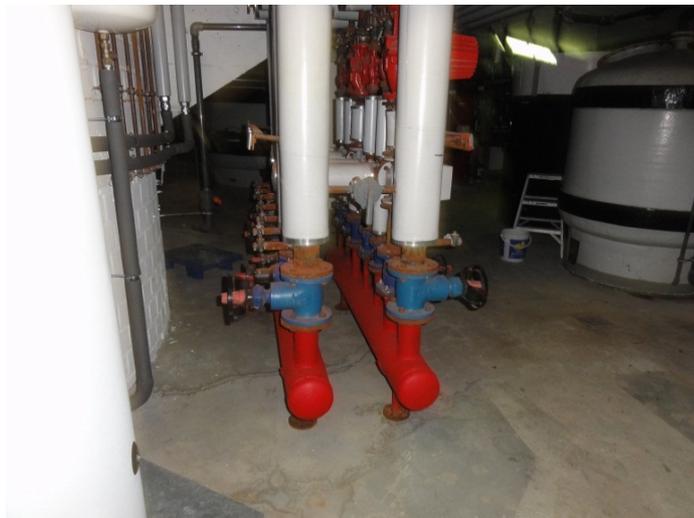
Verteiler Unterzentrale

Im Bereich der Unterzentrale entspricht die Dämmung des Verteilers **nicht** der Anforderung der EnEV oder fehlt gänzlich. Weiterhin ist teilweise an den Rohrleitungen und Kanäle die Dämmung schadhaft.

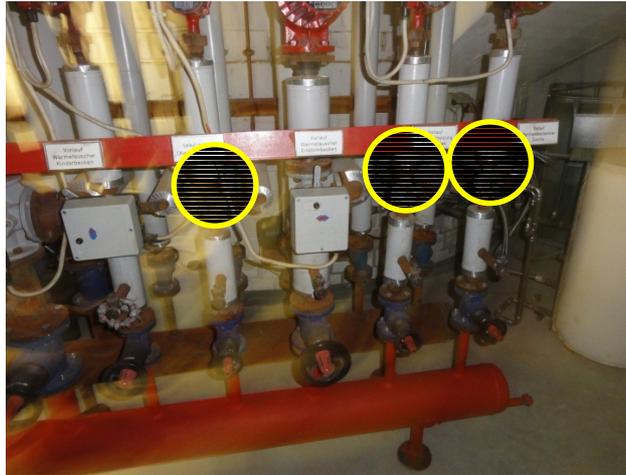
Bei den eingebauten Umwälzpumpen auf den Verteiler Unterzentrale handelt es sich um 3- bis 4-stufige Umwälzpumpen. Drei Mischer sind ohne Antriebe.

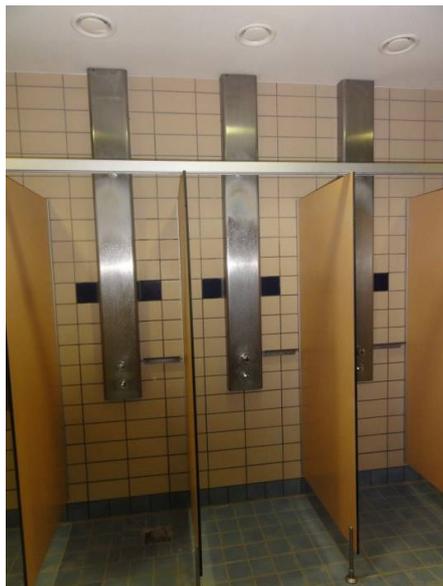
Duschbereiche Schwimmbad, Fabrikat Conti

Eine thermische Desinfektion der Anschlussleitungen einschl. Duschkopf ist von Hand möglich, eine zentrale Stelle mittels Betätigung über einen Schlüsselschalter fehlt.

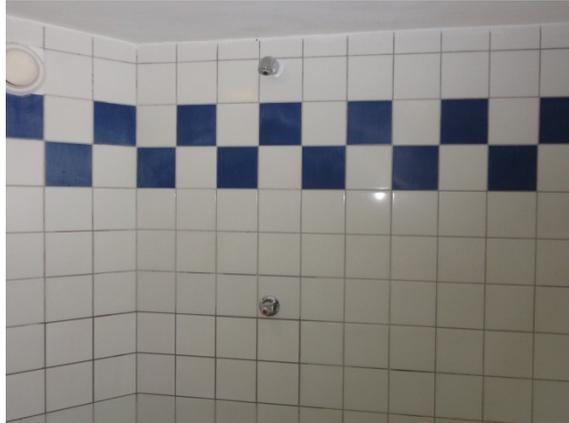
Duschbereich Sauna, Fabrikat Franke

Die Duschbereiche im Erlebnisbereich (Saunabereich) werden über einen zentralen thermostatischen Mischer mit Mischwasser versorgt. Eine thermische Desinfektion der Anschlussleitungen einschl. Duschkopf ist von Hand möglich, eine zentrale Stelle mittels Betätigung über einen Schlüsselschalter fehlt.

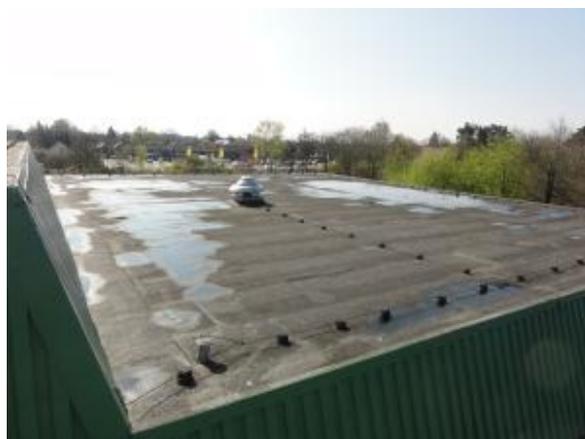
Die Feuchtelast der Schwimmhalle und des Erlebnisbereiches kann mit der vorhandenen Lüftung nicht abgeführt werden.

Auch aus energetischen Gesichtspunkten ist die Anlage stark sanierungsbedürftig. Die vorhandenen Wärmerückgewinnungsanlagen bestehend aus Wärmetauschern in der Abluft verbunden mit Wärmetauschern in der Zuluft sind ohne Funktion, teilweise sind Abluftgeräte auf dem Dach ohne Funktion.
