GUTACHTEN

Objekt: Gebäude der Ortsfeuerwehr Sillenstede,
Grafshafer Straße 7, 26419 Schortens

Oldenburg, 26.09.2014

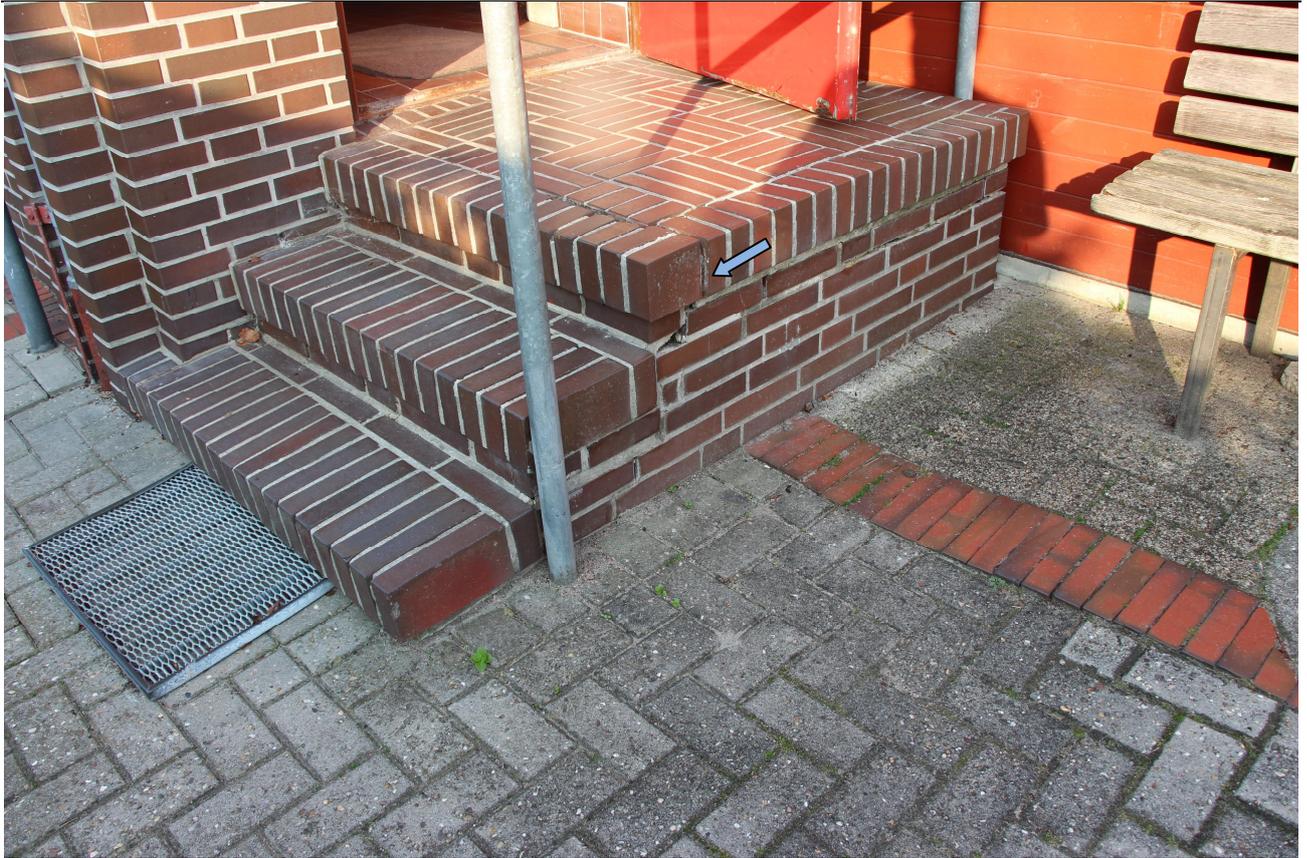
Bild 6 1

- “ Der Haupteingang zum Feuerwehrhaus befindet sich auf der Rückseite des Gebäudes und ist nur über ein Podest mit 3 Steigungen zu erreichen. (siehe Bild 1)
gem. DIN 14092 sind Treppen und Stufen in Alarmwegen nach Möglichkeit zu vermeiden.

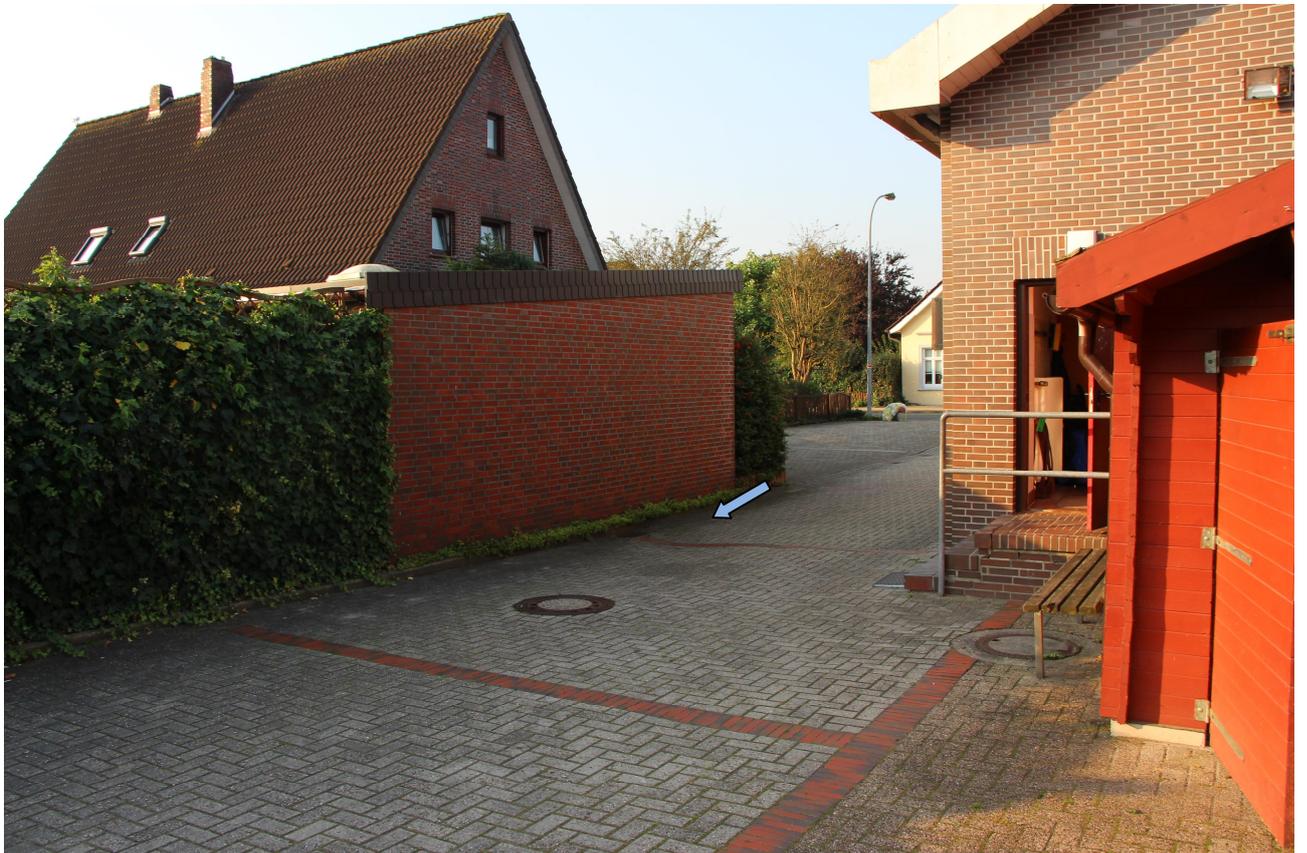
Bild 6 2

- “ sowohl die Zufahrt (zum hinteren Teil des Gebäudes), als auch die dort angeordneten Parkplätze weisen teilweise massive Absackungen auf
gem. UVV muss beim Erstellen des Stauraumes und der PKW-Stellplätzen auf eine ausreichende Tragfähigkeit des Aufbaus geachtet werden, damit es im Belag zu keinen "Verdrückungen" kommt, die wiederum Unfallgefahren, z.B. durch (gefrierendes) Wasser oder durch Unebenheiten darstellen können. (siehe Bild 2)

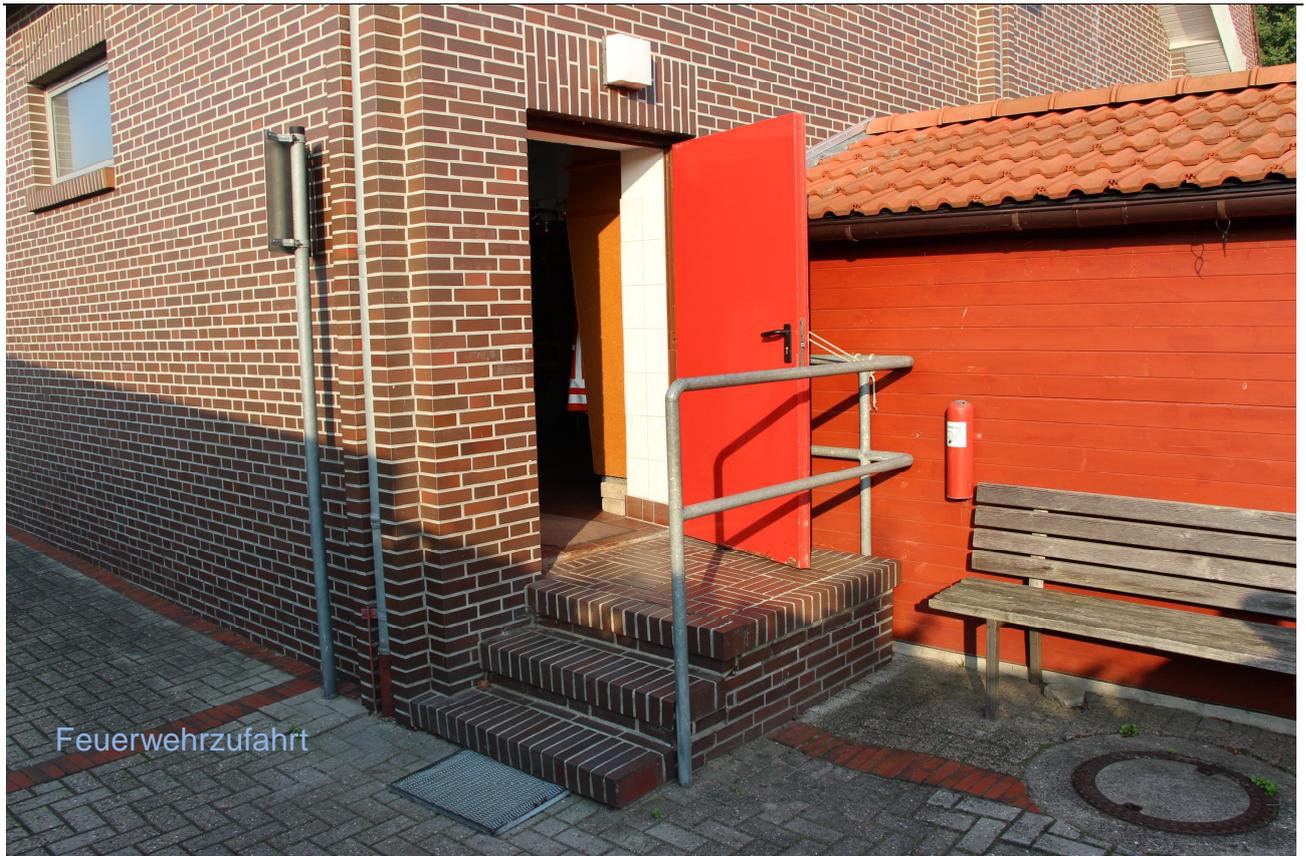
Bild 6 3

- “ Der Haupteingang / Flucht und Rettungsweg liegt hinter dem Gebäude und endet unmittelbar an der Hofzufahrt (hinter einer Gebäudeecke) (siehe Bild 3)
gem. UVV sind solche "gefährlichen Begegnungsflächen" zu vermeiden

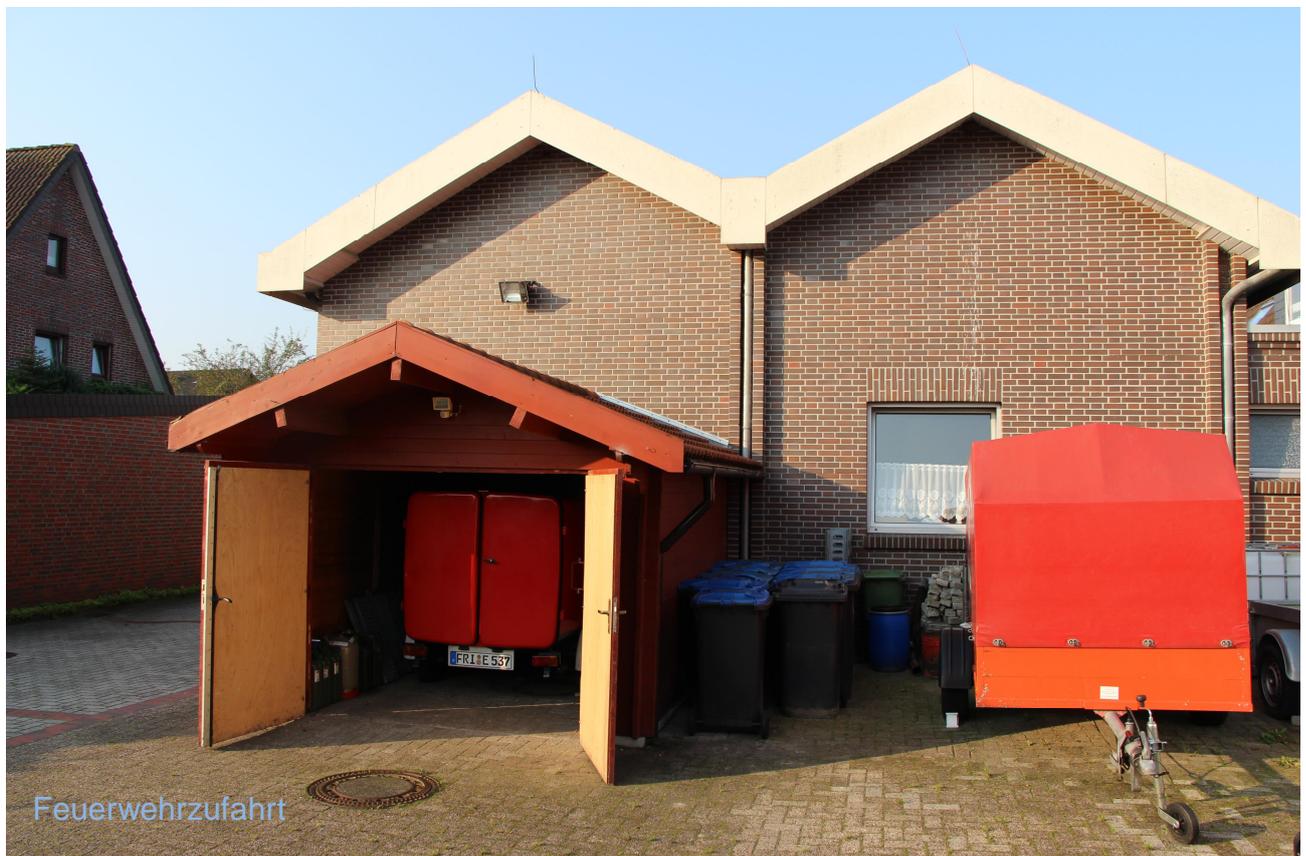
Bild 6 4

- “ Der Stellplatz für den "Tragkraftspritzenanhänger" befindet sich hinter dem Gebäude (Hofseite) und steht somit im krassen Gegensatz zum Einsatzablauf.
gem. DIN 14092 sind die Zugänge zu den Fahrzeugstellplätzen so zu wählen, dass die Verkehrswege nicht vor die Fahrzeuge führen. Eintreffende Feuerwehrmitglieder müssen den ausgewiesenen Parkplatz (hinter dem Haus sicher mit Einblick) erreichen können und dürfen nicht gegen ausrückende Fahrzeuge laufen, bzw. fahren. (siehe Bild 4)

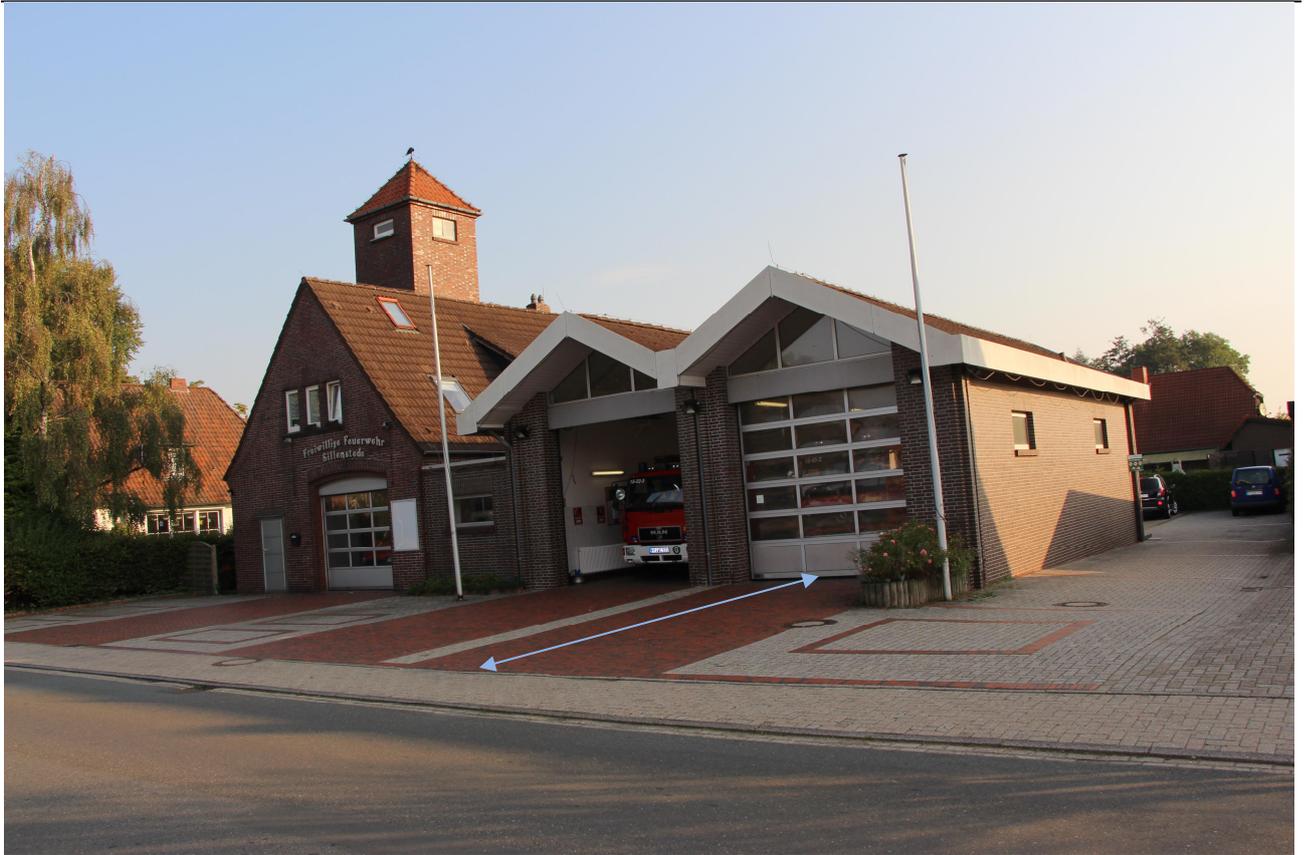
Bild 6 5

- “ Die Maße vor den Fahrzeughallen bis zum öffentlichen Fuß- und Radweg betragen 8,30 m (siehe Bild 5)
gem. DIN 14092 soll der Stauraum als Aufstell- und Verkehrsfläche vor den Toren mindestens der Größe der Stellplatzgröße entsprechen (Die derzeitige Stellplatzgröße beträgt 10,00 m)

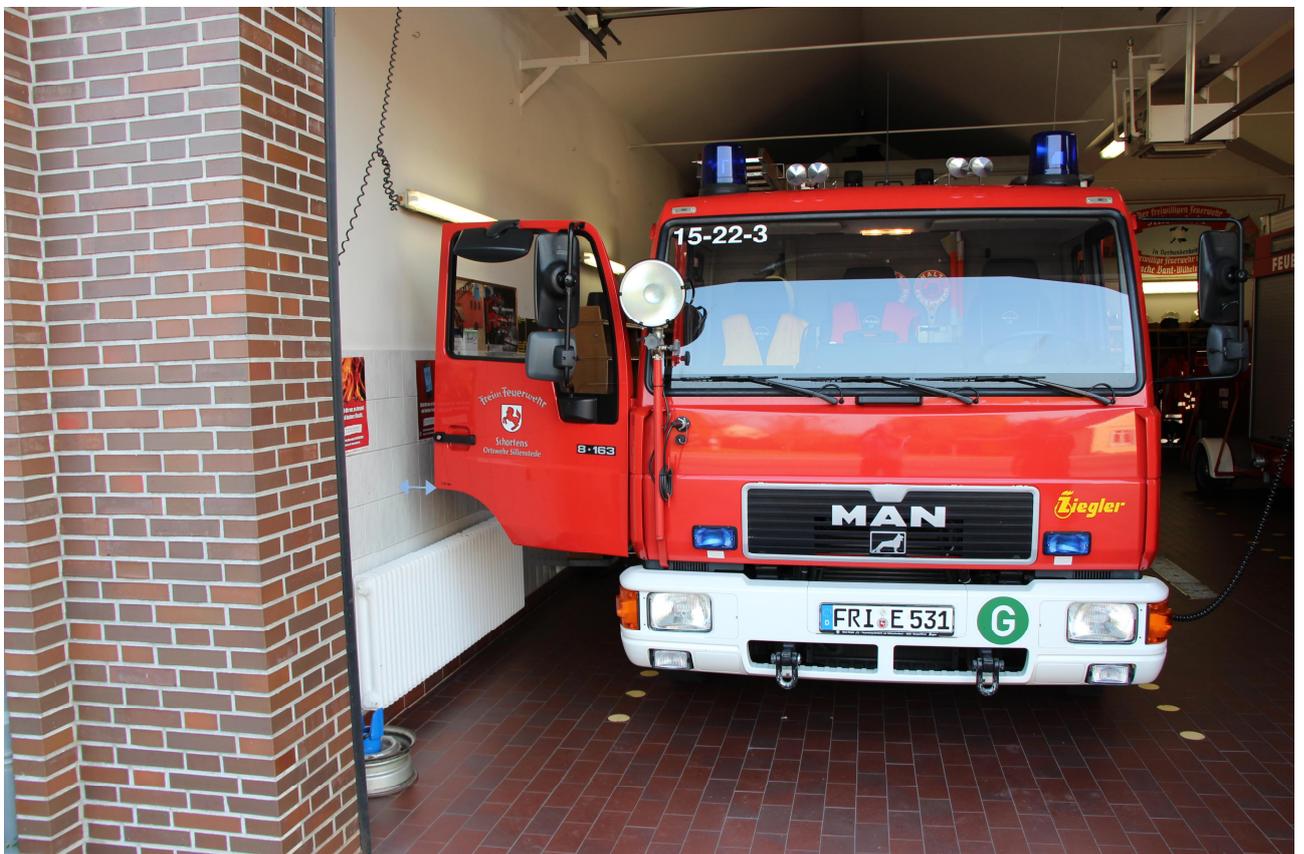
Bild 6 6

- “ Die derzeitige Stellplatzgröße der Einsatzfahrzeuge beträgt 4,51 x 10,01 m
gem. DIN 14092 müssen zu den Mindestflächen zur jeweiligen Wand der Längsseite zusätzlich ein Sicherheitsabstand von mind. 0,50 bei geöffneten Fahrzeugtüren und Klappen hinzugerechnet werden. Zwischen den Fahrzeugen ist ein Freiraum von 1,50 m (0,50 m Verkehrsweg + 1,00 m Umkleideraum nach DIN 33402-3) minimal hinzuzurechnen. (siehe Bild 6 und 7)

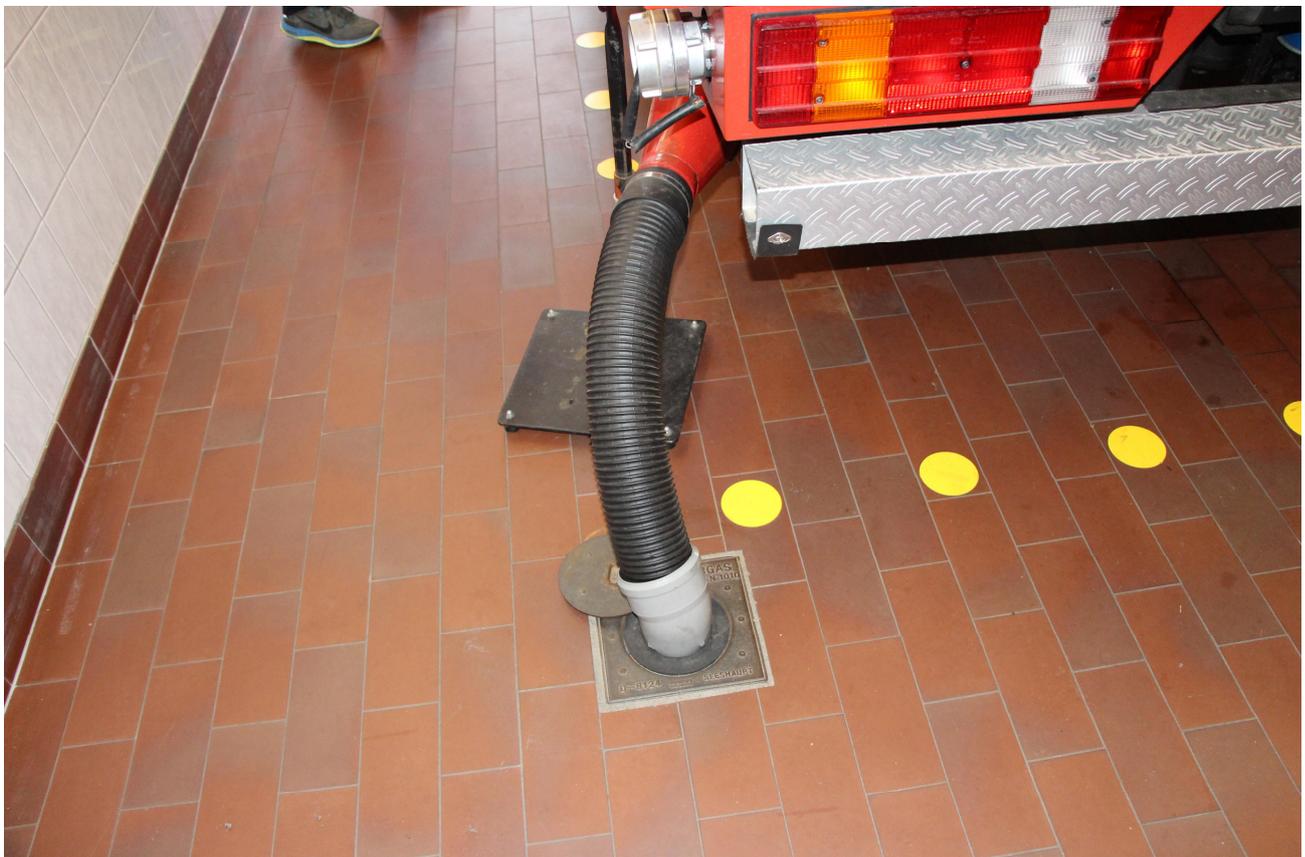
Bild 6 8

“ Die vorh. Quellenabsaugung für Auspuffabgase besteht aus teilweise defekten Rohren, welche bereits direkt beim Anfahren der Fahrzeuge von der Auspuffanlage getrennt werden. Die Absauganlage muss zu dem noch manuell geschaltet werden, ebenso ist eine entsprechend Druckluftanlage ist nicht existent. Die Absauganlage muss noch per Hand eingeschaltet werden und ist zum Teil defekt, ebenso reicht die Saugkapazität nicht aus.

Die Quellenabsaugungen und die Druckluftanlage müssen gem. DIN 14092 umgesetzt werden. Auf die Einhaltung der TRGS 554 wird verwiesen (siehe Bild 8)

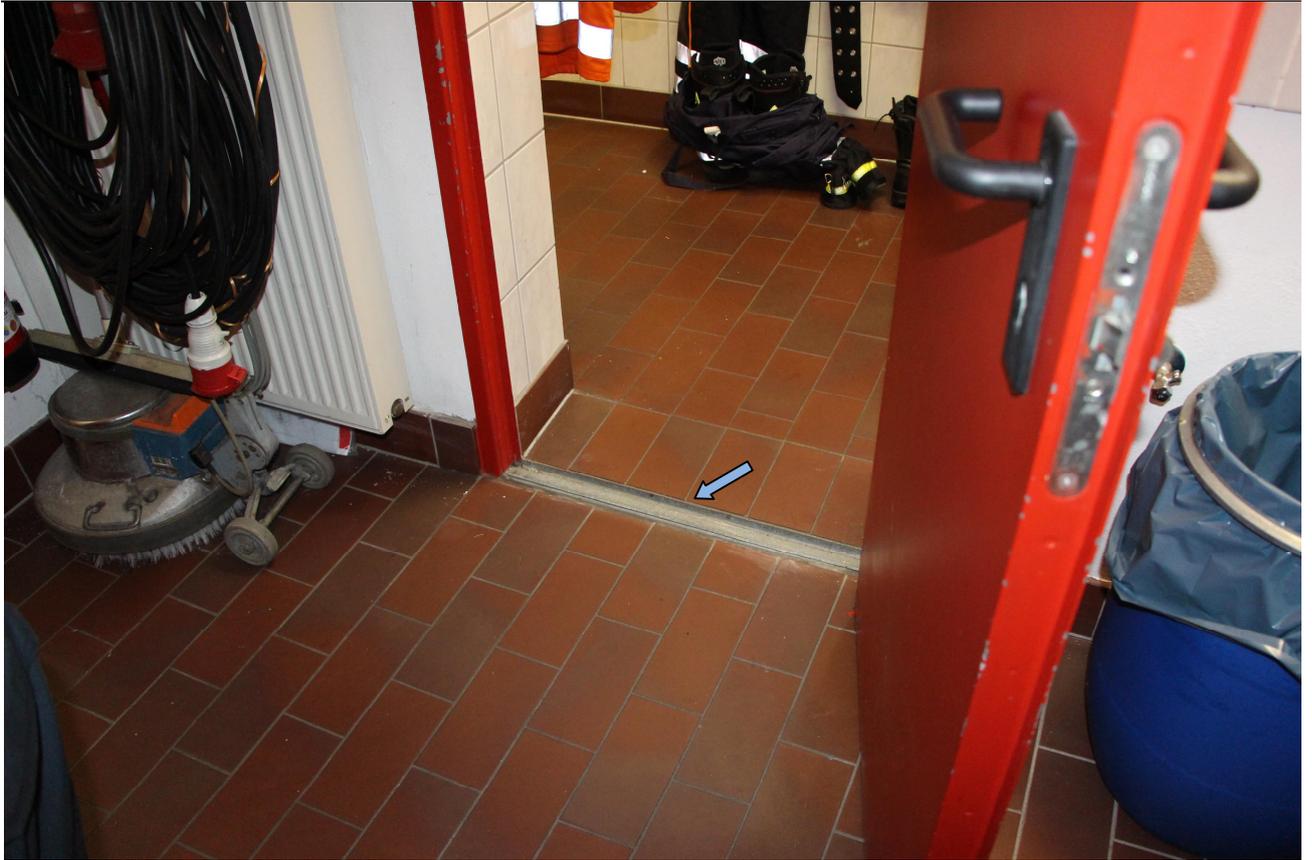
Bild 6 9

“ Die einzelnen Räume im Feuerwehrgebäude weisen unterschiedliche Fußbodenhöhen auf, die raumabschließenden Türen besitzen keinen Bodeneinstand sondern sind mit Schwellen versehen Stolperfalle (siehe Bild 9)

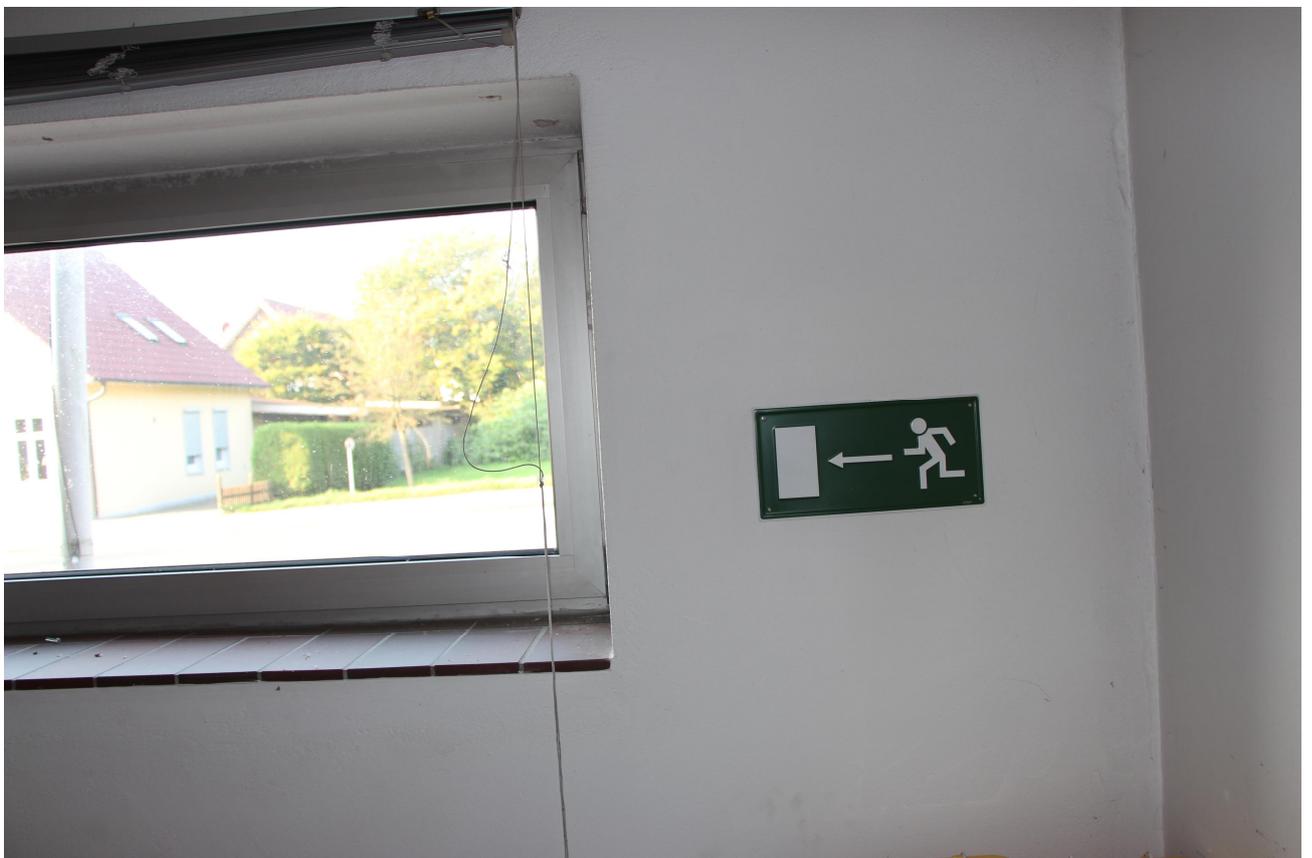
Bild 6 10

“ Der Flucht und Rettungsweg (Notausstieg) in der Werkstatt / Atemschutzmasken wird durch ein Ausstiegsfenster realisiert, welches zusätzlich durch einen davorstehenden Tisch verstellt ist, es handelt sich hierbei um ein querliegendes Format (siehe Bild 10)

gem. Musterbauordnung (MBO) § 37(5) ergeben sich gesetzlich Mindestanforderungen, wonach beispielsweise die Brüstung dieser Fenster nicht höher als 1,20 m über dem Fußboden angeordnet sein darf, Weiter müssen solche Fenster eine lichte Größe von mind. 0,90 x 1,20 m aufweisen (Breite x Höhe)

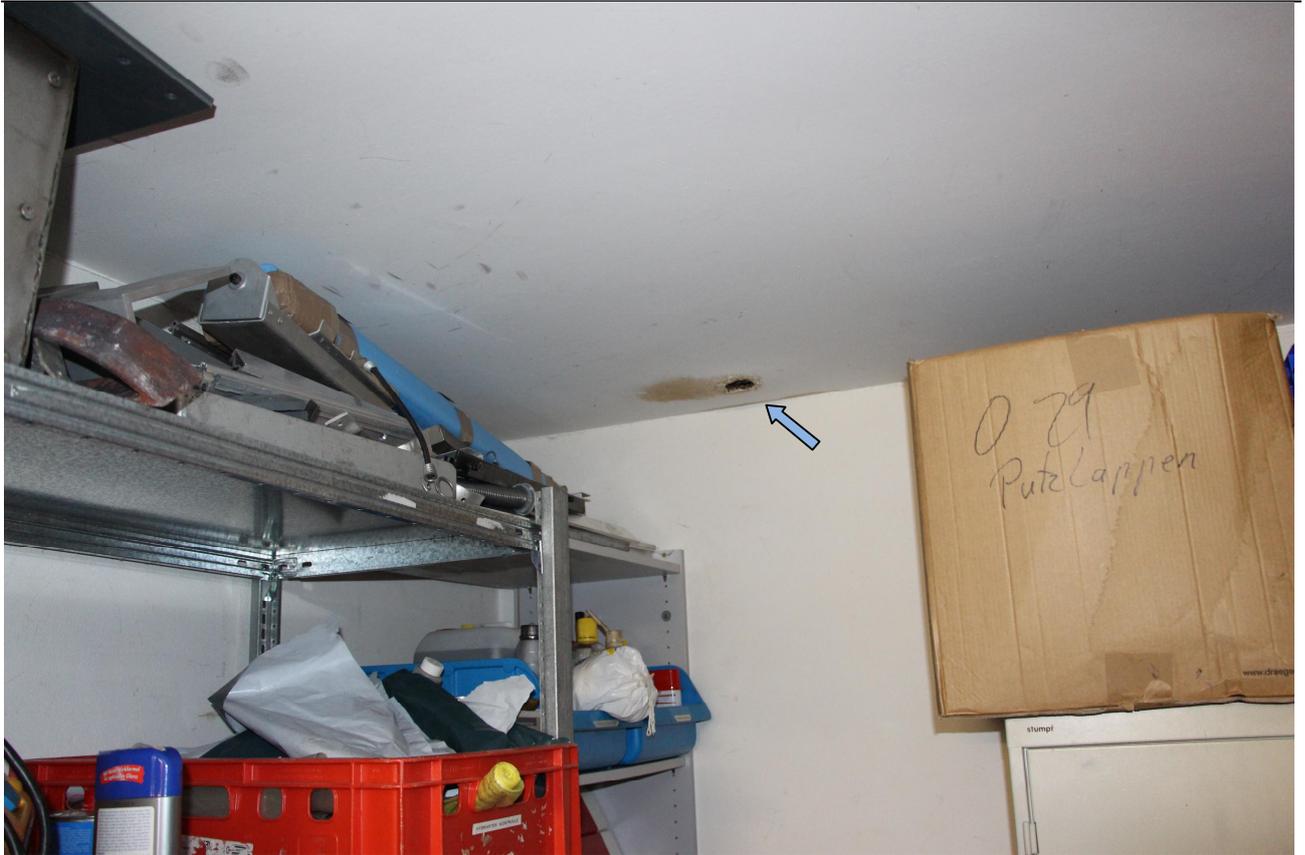
Bild 6 11

- Rissbildung im Mauerwerk
- Ausblühungen des Mauerwerkes im Feuerwehrturm (Schlauchturm)
- Durchfeuchtung / Schimmelbildung der Attika
- nicht funktionierende Duschen
- Durchfeuchtung (Schimmelbildung) der abgeh. Decken (siehe Bild 11)
