Bestimmung der mikrobiellen Belastung in Innenräumen

Auftragsnummer: 1577/18
Auftrag erteilt durch: Frau Kowarsch – Stadt Schortens
Objekt: VGS Roffhausen
Glatzerstraße 1
26419 Schortens
Probenart: Partikelmessung der Raumluft (Bestimmung der
Gesamtsporenzahl)
Datum der Probenahme: 26.10.2018
Probenahme und Bericht: Dr. Ilka Toepfer

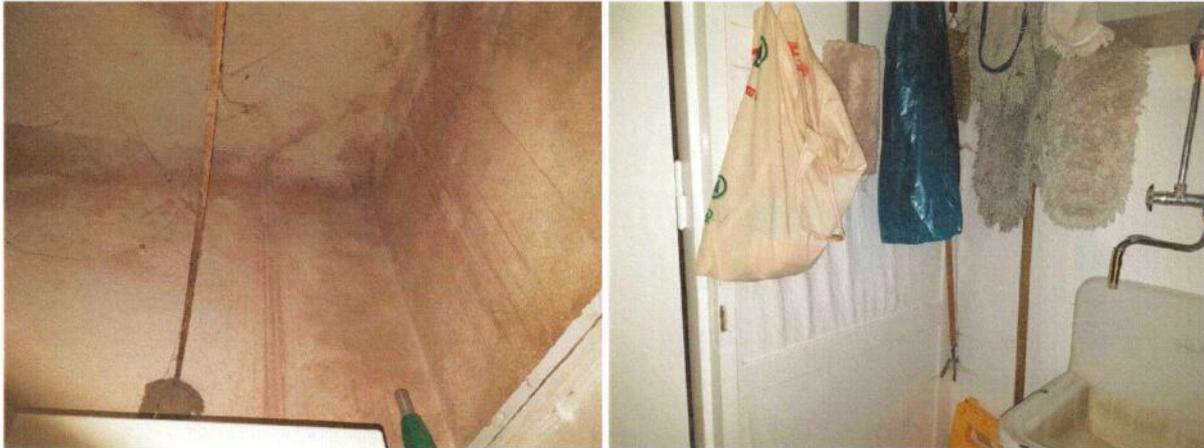
Im Bereich des Putzmittelraums und der Wandschränke, die sich vor der Außenwand im Flur befinden, ist ein ausgeprägter Schimmelgeruch wahrnehmbar. Oberhalb des Putzmittelraums liegt an den Wänden und an der Decke ein augenscheinlich erkennbarer und großflächiger Schimmelbefall vor. Die rötliche Verfärbung lässt den Schluss zu, dass auch Hefen oder Bakterien wachsen oder gewachsen sind. Die Holztrennwand zwischen Putzmittelraum und Wandschrank zeigt Verwerfungen, die auf Quellprozesse im Rahmen eines Wasserschadens zurückzuführen sind. Oberhalb des Raums lag eine Leckage am Dach vor, die 2016 repariert wurde.

Abb. 1 + 2: Putzmittelraum im Flur vor den Klassenräumen 1 und 2. Links ist der Wandbereich oberhalb des Putzmittelraums mit den Feuchtigkeitsspuren und dem Schimmelbefall erkennbar. Rechts ist die Trennwand zum Wandschrank zu sehen, deren Oberfläche sich aufgrund von Feuchtigkeitseintrag wellt.

Der Wandschrank mit Putzmittelschrank im Flur vor den Klassenräumen 1 und 2 sollte zunächst ausgeräumt und anschließend der Putz oberhalb der Schrankbereiche oberflächlich (ca. 3 mm) abgefräst werden. Die Fräse muss über eine entsprechende Absaugung verfügen. Der Arbeitsbereich sollte von dem übrigen Flur luftdicht abgeschottet werden. Der Arbeitsschutz kann der DGUV Information 201-028 (Handlungsanleitung: Gesundheitsgefährdungen durch biologische Arbeitsstoffe bei der Gebäudesanierung) entnommen werden. Im Anschluss an das Abfräsen sollten sämtliche Oberflächen innerhalb des Sanierungsbereichs mit einem Industriestaubsauger der H-Klasse abgesaugt werden.

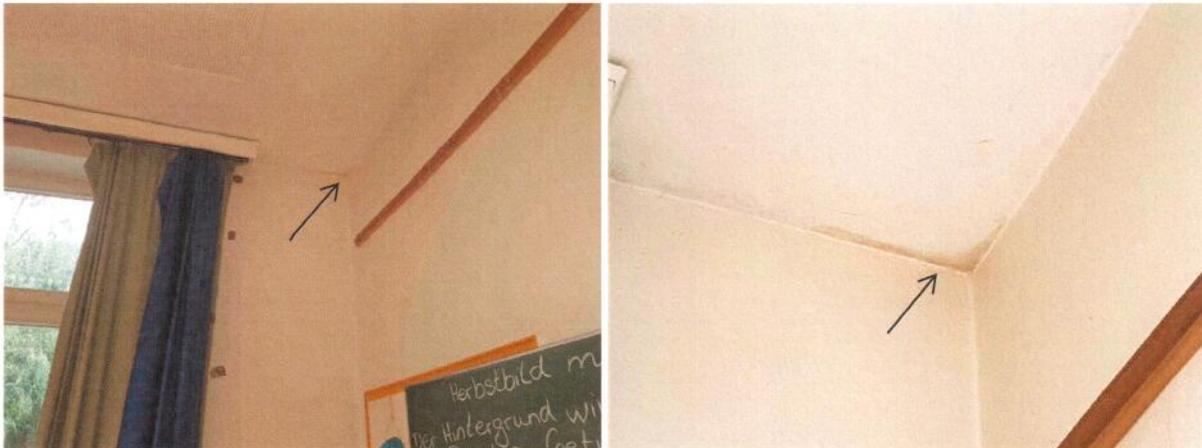
Der Geruchseindruck im Klassenraum war etwas „abgestanden“, aber erinnerte nicht an Schimmelbefall. In der rechten oberen Ecke an der Außenwand liegt ein kleinflächiger Schimmelbefall vor. Setzt man die Größe des Befalls ins Verhältnis zum Raumvolumen, ist eine Auswirkung dieses Schimmelbefalls auf die Raumluft nicht zu erwarten.

Abb. 3 + 4: Klassenraum 5. In der rechten oberen Ecke liegt ein kleinflächiger Schimmelbefall vor (rechts im Detail).

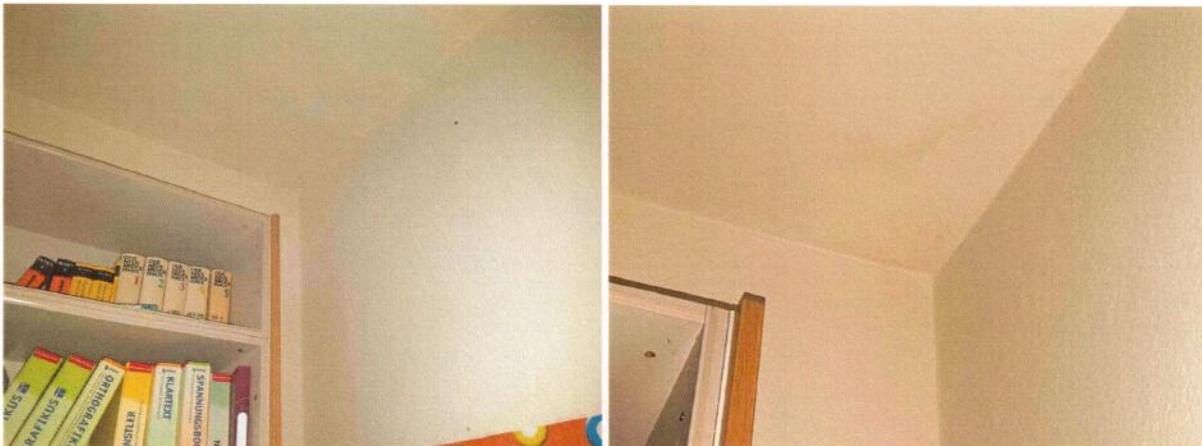
In der Ecke rechts der Tür liegt an der Wand zur Lehrertoilette ein Feuchtigkeitsfleck vor, der allerdings keinen Schimmelbefall beinhaltet. In der linken Ecke der Decke vor der Außenwand lag zu einem früheren Zeitpunkt Schimmelbefall vor (siehe Bericht Dr. Holger Glaus), der beseitigt wurde.

Abb. 5 + 6: Lehrerzimmer (Raum 6). In der rechten oberen Ecke (Lehrertoilette/Flur) liegt ein Feuchtigkeitsfleck vor (rechts im Detail).

In der Raumluft des Lehrerzimmers ist die Schimmelsporenkonzentration massiv erhöht. Die Quelle für diese hohe Sporenkonzentration konnte noch nicht lokalisiert werden. Der Befall in der linken oberen Ecke vor der Außenwand wurde entfernt und scheint nicht erneut entstanden zu sein. Der Feuchtigkeitsfleck in der rechten Ecke zur Lehrertoilette ist nicht oder wenig bewachsen und ist im Verhältnis zum Raumvolumen zu klein, um diese hohe Sporenkonzentration verursachen zu können. Ggf. besteht hinter den Schränken noch ein Befall. Die Quelle (der Schimmelbefall) und die Ursache sollten zeitnah gesucht werden. Als Sofortmaßnahme sollte hier permanent ein Luftfiltergerät (HEPA-Filter) betrieben werden. Sofern möglich, sollte das Lehrerzimmer in einen anderen Raum der Schule umziehen, um den betroffenen Raum 6 leer räumen zu können. Das Mobiliar sollte vor dem Ausräumen

und der Lagerung in anderen, nicht betroffenen Räumen gründlich gereinigt werden. Glatte Flächen können feucht gewischt werden. Raue Oberflächen sollten mit einem Industriestaubsauger der H-Klasse abgesaugt werden. Anschließend sollte eine bauphysikalische Untersuchung erfolgen, um Hinweise auf den Befall und die Ursache zu finden.

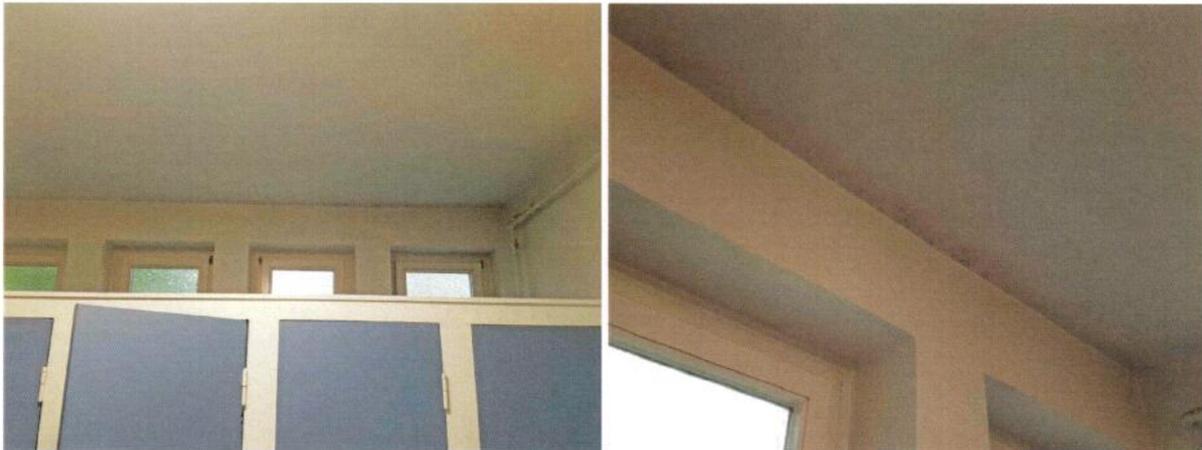
Im großen Toilettenraum liegt am Übergang von Außenwand zu Decke ein erkennbarer Schimmelbefall vor, der ggf. auf Kondensatbildung zurückzuführen ist. Oberhalb der Behindertentoilette im Vorraum ist ein Feuchtigkeitsfleck erkennbar. Dieser ist aufgrund einer tropfenden Therme im Geschoss darüber entstanden. Die Undichtigkeit wurde repariert.

Abb. 7 + 8: Jungen-WC (Raum 8). Im großen Toilettenraum ist am Übergang zwischen Außenwand und Decke Schimmelbefall erkennbar (rechts im Detail).

Im Jungen- und Mädchen-WC sind am Übergang von Außenwand zu Decke befallene Flächen erkennbar und die Sporenkonzentration ist deutlich erhöht. Hier sollten ebenfalls als Sofortmaßnahme Luftfiltergeräte (HEPA-Filter) aufgestellt und der Befall mit einem Industriestaubsauger der H-Klasse abgesaugt werden. Die Räume können wechselseitig mit einem Luftfiltergerät ausgestattet werden. Die Aufenthaltsdauer auf den WCs kann als kurz eingeschätzt werden, so dass das Risiko von gesundheitlichen Beeinträchtigungen entsprechend geringer ist. Mit Hilfe von bauphysikalischen Untersuchungen sollte geklärt werden, ob sich der Verdacht einer Wärmebrücke bestätigt und wie diese beseitigt werden kann.

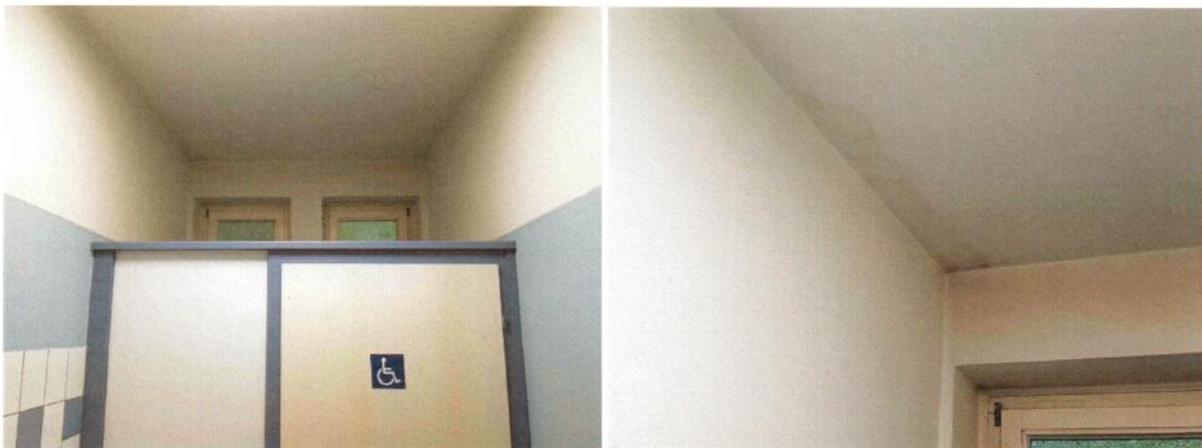
Abb. 9 + 10: Jungen-WC (Raum 8). Oberhalb der Behindertentoilette ist an der Decke ein Feuchtigkeitsfleck erkennbar (rechts im Detail).

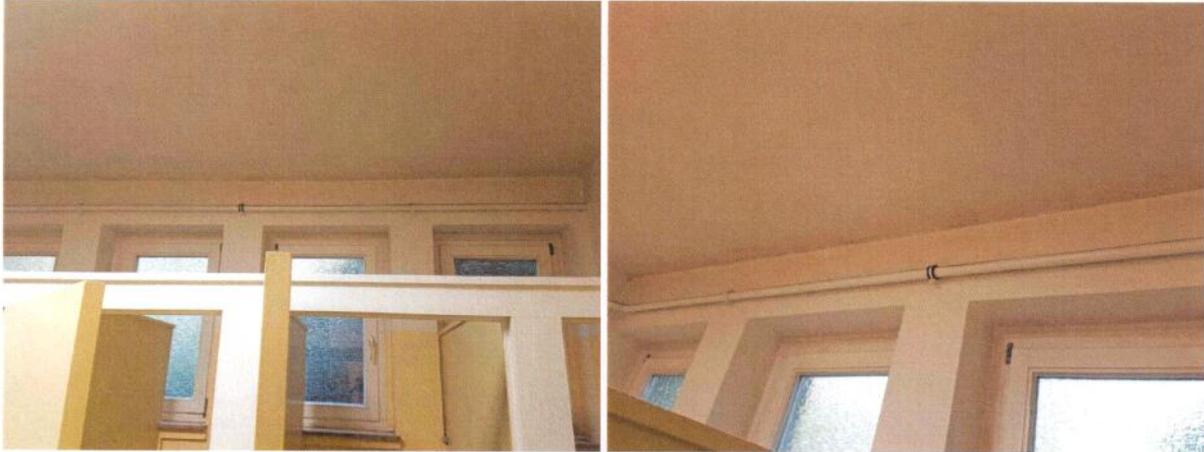
Auch hier liegt am Übergang von Außenwand zu Decke ein erkennbarer Schimmelbefall vor, der ggf. auf Kondensatbildung zurückzuführen ist.

Abb. 11 + 12: Mädchen-WC (Raum 9). Im großen Toilettenraum ist am Übergang zwischen Außenwand und Decke Schimmelbefall erkennbar (rechts im Detail).

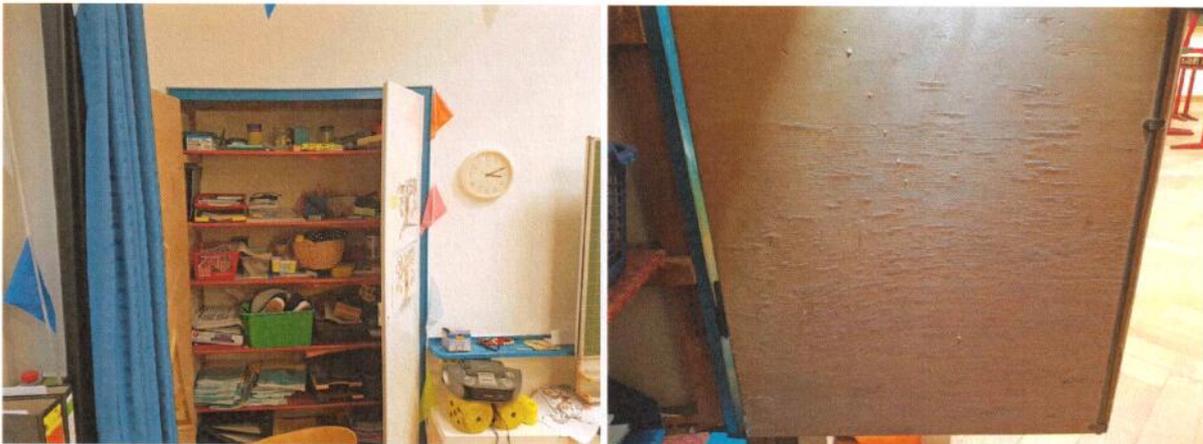
Die Decke wurde abgehängt und die alten Zuluftöffnungen für die Heizungsluft verschlossen. Der Geruch in dem Raum war unauffällig. Die rechte Tür des Wandschranks wies innenseitig einen starken Schimmelbefall auf, da das Innere des Wandschranks relativ kühl ist. Aufgrund der Stellung des Lehrerpultes und -stuhls ist anzunehmen, dass die linke Tür meistens geöffnet und die rechte Tür meistens geschlossen ist. Somit kann sich an der rechten Tür innenseitig die relative Luftfeuchtigkeit aufgrund der Kühle im Schrank erhöhen.

Abb. 13 + 14: Klassenraum 15. Die Innenseite der rechten Wandschrantür ist massiv verschimmelt. Der Befall ist erst im Streiflicht der Taschenlampe augenscheinlich wahrnehmbar (Bild rechts).

In den Klassenräumen 15, 17 und 18 sind die Sporenkonzentrationen ebenfalls erhöht. Dort sind die Türen der Einbauschränke innenseitig unterschiedlich stark verschimmelt. Somit ist bereits eine Quelle für die Raumluftbelastung gefunden. Ferner kann es zur Verschleppung von Pilzsporen aus dem Flur kommen. Es ist somit denkbar, dass außer den Wandschränktüren keine weitere Quelle für Schimmelsporen vorliegt. Diese Räume sollten wie die anderen Klassenräume ebenfalls mit Luftfiltergeräten (HEPA-Filter) ausgestattet werden, wobei nicht jeder Raum ein eigenes Gerät benötigt. Ferner sollten die Wandschränktüren zunächst ausgebaut werden (wahrscheinlich bereits geschehen). Die Räume sollten in die bauphysikalischen Untersuchungen mit einbezogen werden.

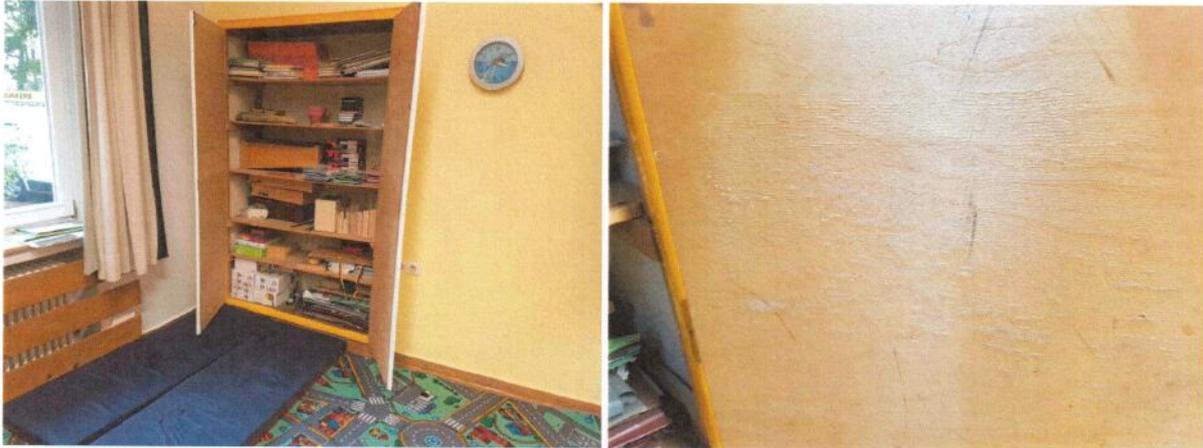
Die Innenseiten der Wandschränktüren weisen einen mittleren Schimmelbefall auf. Erst im Streiflicht der Taschenlampe konnte dies augenscheinlich wahrgenommen werden.

Abb. 15 + 16: Klassenraum 18. Die Innenseiten der rechten und linken Wandschränktür zeigen einen mittleren Schimmelbefall (rechts im Detail).

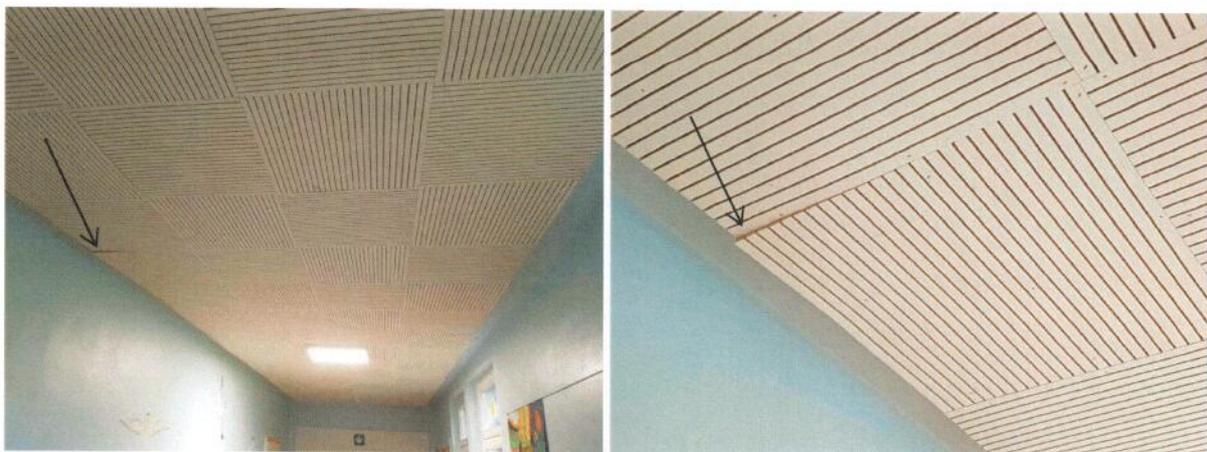
Im Flur ist ein stark schimmeliges Geruch wahrnehmbar. Dieser Geruch ist charakteristisch für Schimmelbefall auf Holzwerkstoffen aufgrund von erhöhter Luftfeuchte. Somit stehen im Flur vor allem die Akustikplatten und die Pinnwände an den Außenwänden in Verdacht. Augenscheinlich konnte an diesen Materialien kein Befall beobachtet werden. Einige Akustikplatten lösen sich, was durch Feuchtigkeit verursacht sein kann, aber nicht muss.

Abb. 17 + 18: Flur vor den Klassenräumen 17 und 18. Die Decke ist mit Akustikplatten verkleidet, die sich stellenweise lösen (rechts im Detail).

Im Flur vor den Klassenräumen 17 und 18 sind die Sporenkonzentrationen deutlich erhöht. Die Quelle ist bisher nicht klar. Im Verdacht stehen die Akustikplatten und ggf. die Pinnwände, da der Geruch an verschimmelte Holzwerkstoffe, die einer erhöhten Raumluftfeuchte ausgesetzt sind, erinnert. Stark durchnässte Holzwerkstoffe verströmen in Verbindung mit Schimmelbefall einen anderen Geruch. Auch im Flur sollten Luftfiltergeräte (HEPA-Filter) betrieben werden. Im Anschluss muss auch hier geprüft werden, wo der Befall vorliegt und was die Ursache für den Befall ist.

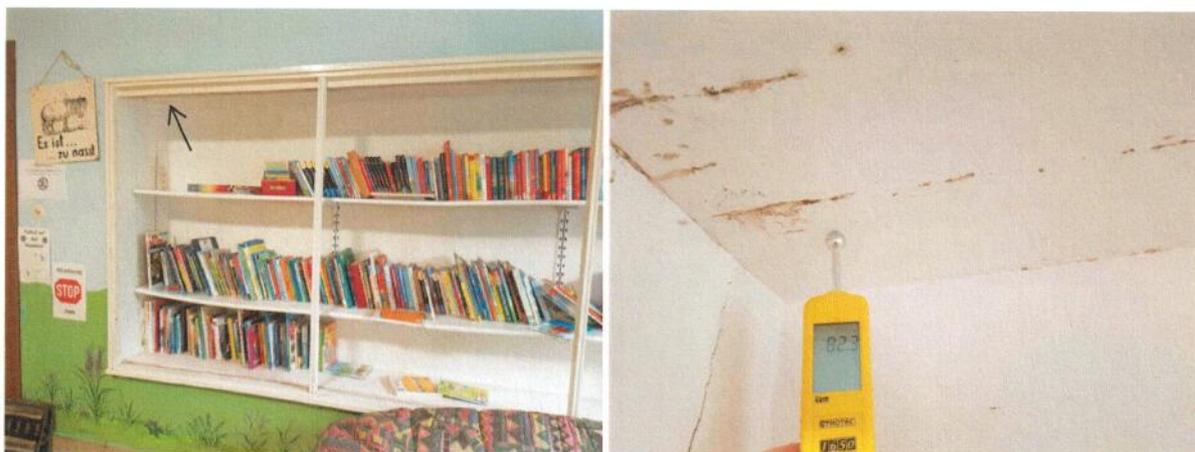
In der Eingangshalle befindet sich ein Wandschrank, in dem die Bücher der Bibliothek untergebracht sind. Die Risse und Verwerfungen der Bretter sowie die Messung mit dem Feuchteindikator T650 (Fa. Trotec) zeigen, dass im Wandschrank Feuchtigkeit vorliegt. In der Halle ist ebenfalls ein starker Schimmelgeruch wahrnehmbar.

Abb. 19 + 20: Eingangshalle. Der Wandschrank in der Eingangshalle zeigt deutliche Feuchtigkeits-bedingte Verwerfungen und verströmt einen schimmeligen Geruch. Die Unterseite des obersten Abschlussbretts weist erhöhte Feuchtigkeit auf (hier 82,3 digits, Feuchteindikator T650, Fa. Trotec).

Der Einbauschrank in der Eingangshalle mit den Bibliotheksbüchern sollte komplett ausgebaut werden, um die Wandbereiche dahinter überprüfen zu können. Der Rückbau sollte ebenfalls nach einer Abschottung zur übrigen Eingangshalle erfolgen und mit einer gründlichen Reinigung des Sanierungsbereichs mit einem Industriestaubsauger der H-Klasse abschließen. Die Eingangshalle wurde bei der vorliegenden Untersuchung raumlufttechnisch nicht untersucht, da bei Schulschluss die Eingangstüren stark frequentiert werden und das Ergebnis zu stark von der Außenluft beeinträchtigt worden wäre. Hier sind ggf. auch erhöhte Sporenkonzentrationen zu erwarten.
