REALISIERBARKEITSUNTERSUCHUNG

HALLEN- UND FREIZEITBAD AQUA TOLL SCHORTENS

funktionale und bauliche Sanierung
mit energetischer Erneuerung

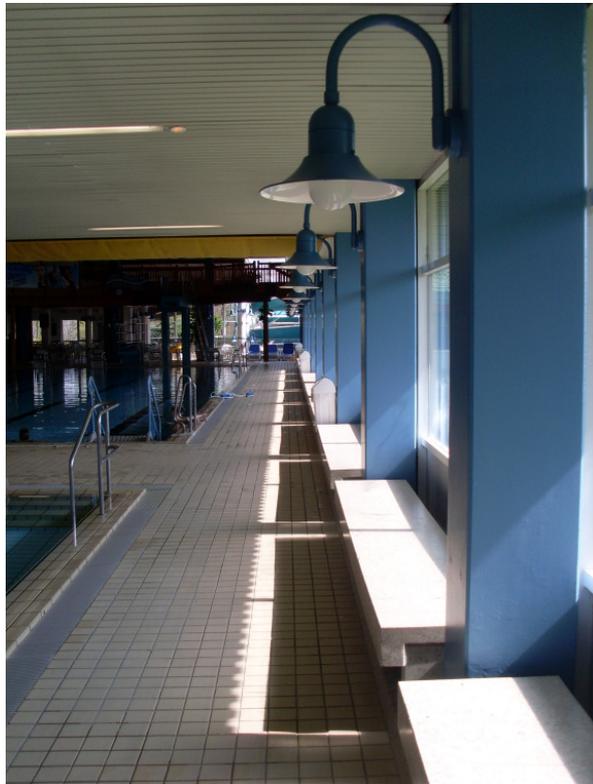
Das Mauerwerk der Außenwände des Sportbades ist aus Stahlbeton – Sandwich – Elementen hergestellt, $d = 20$ cm. Insgesamt ist hier lediglich eine geringe Wärmedämmung zu erwarten. Das tragende Stahlbetonskelett ist innenseitig angeordnet, so dass durch die Lage keine zusätzlichen Wärmebrücken vorhanden sind.

Stützenanordnung innen Sportbad

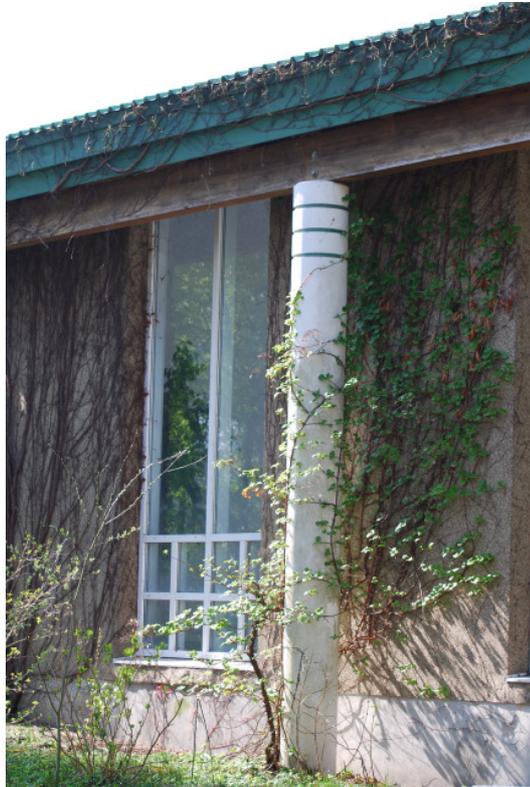
Das Mauerwerk des Freizeitbadbereiches ist nach Planunterlagen 2 schalig ausgeführt. Auch in diesem Bereich wird eine geringe Wärmedämmung angeordnet sein. Das tragende Stahlbetonskelett ist außenseitig freistehend angeordnet, so dass durch die Lage keine zusätzlichen Wärmebrücken vorhanden sind. Außenseitig als Wetterschutz ist eine Bitumen-/ Kiesbeschichtung als Wetterschutz angeordnet.

Stützenanordnung außen Freizeitbad

Beschädigungen, Betonabplatzungen wie bei vergleichbaren Bauvorhaben durchaus üblich sind nicht festzustellen.

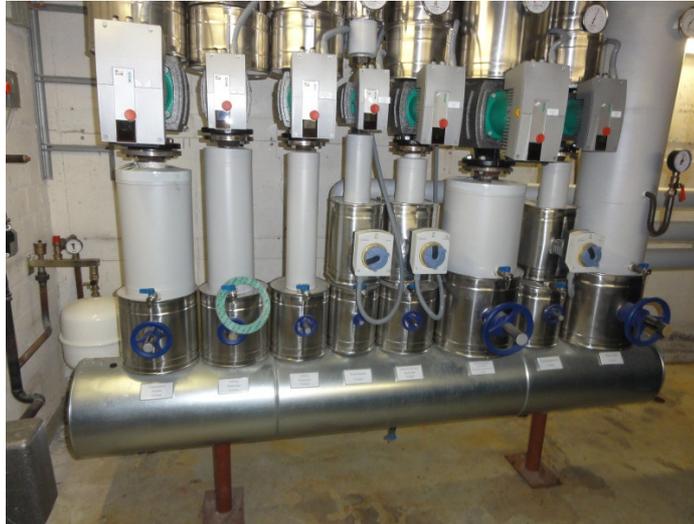
Die kompl. Heizzentrale ist 2011 saniert worden. Die Rohrleitungen sind entsprechend der EnEV gedämmt worden. Auf dem Verteiler sind hocheffiziente Umwälzpumpen installiert worden.

Verteiler Heizzentrale

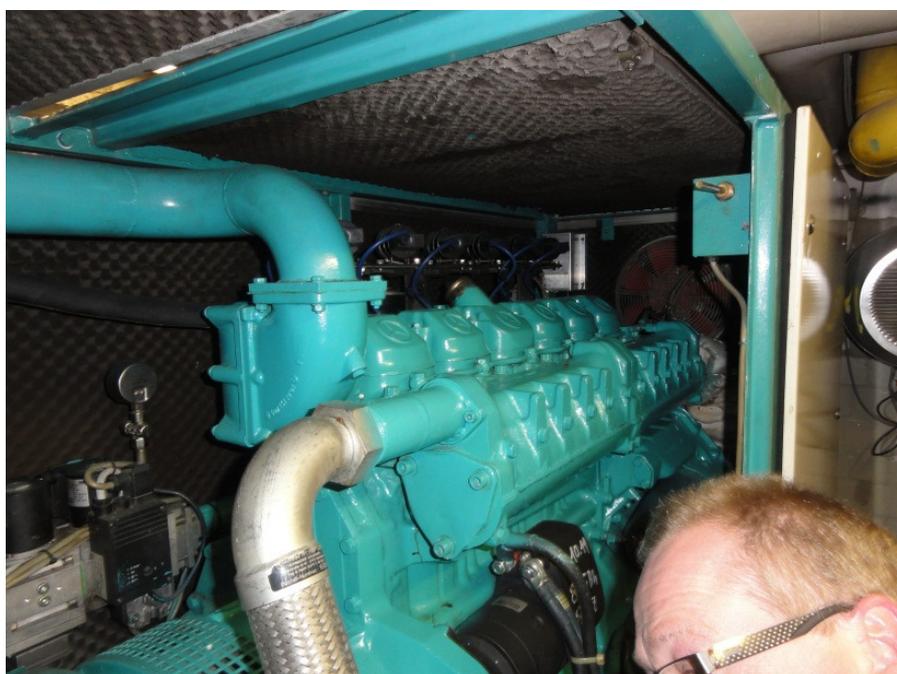
Hersteller: MWB	Inbetriebnahme:	Dezember 2002
Type: EGA 121	Investitionskosten 2002:	ca. 90.000,00 €
Elektrische Leistung:	124 kW , Wartungskosten:	2,10 €/h (netto)
Thermische Leistung:	200 kW

Laufzeiten
